تحلیل خرابی پره های ثابت کمپرسور در یک توربین گاز

اطلاعات مقاله	چکیده
دریافت مقاله: ۱۳۹۶/۰۵/۰۵	<p>طی تعمیرات دوره ای توربین گازی مدل GT13D، شبه ترک هایی در پره های ثابت نیمه بالایی کمپرسور (ردیف های نیمه انتهایی) مشاهده شده که به صورت رفتگی هایی در محل اتصال پره های ثابت به ریشه ظاهر شده بودند. همچنین در اثر پدیده ای مشابه، لبه حمله پره در همین منطقه دچار آسیب شده که موجب تعویض تعدادی از پره ها گردید. در این مقاله سعی شده است با بررسی این پره ها از دیدگاه ها و روش های مختلف، نظیر سختی، جنس، شکل ظاهری، لایه های سطحی، ریزساختار، کیفیت سطوح با میکروسکوپ الکترونی SEM و... مکانیزم غالب در فرسایش این پره ها مشخص و عامل این خرابی تعیین گردد. از این بررسی ها نتیجه شده است که جنس پره فولاد زنگ نزن مارتنزیتی با سختی تقریباً یکسان در تمامی قسمت ها می باشد و هیچ گونه تغییرات ساختاری که نشان دهنده تغییرات درجه حرارت باشد دیده نمی شود. همچنین عامل فرسایش و خرابی نمی تواند مربوط به وجود ذرات خارجی باشد، بررسی ها وقوع پدیده سایس (Erosion) در اثر عبور جریان هوا از روی پره ها را محتمل می نماید.</p>

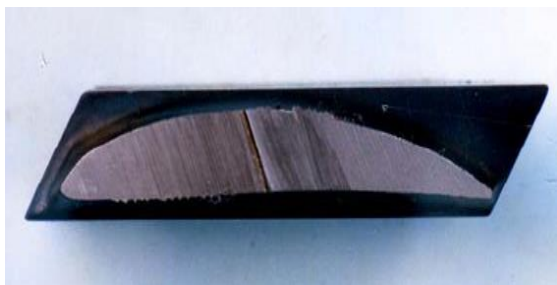
شکل ۵- محل برش پره نزدیک ریشه جهت بررسی لایه سطحی

به منظور مطالعه لایه سطحی و چگونگی خوردگی یا سایش، یک پره از نزدیکی ریشه برش داده شده و با بزرگنمایی بیشتر مورد مطالعه قرار گرفته است (شکل ۵). شکل (۶) نیز لبه حمله را با بزرگنمایی ۱۰۰ برابر نشان می‌دهد. همان‌طور که ملاحظه می‌شود هیچ گونه لایه سطحی حاصل از خوردگی وجود ندارد. شکل ۷ لبه حمله در روی پره را با بزرگنمایی ۲۰۰۰ برابر نشان داده است.

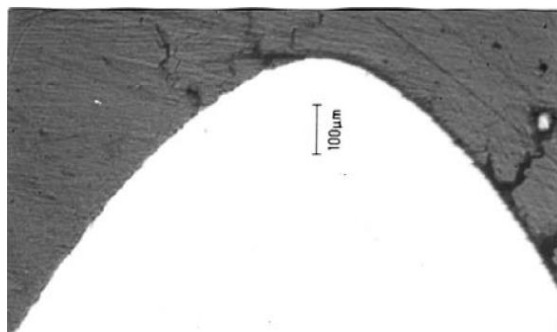
شکل ۶- لبه حمله پره با بزرگنمایی

چنانچه در این تصاویر به وضوح مشخص است:
- هیچ گونه لایه سطحی ناشی از اکسیداسیون یا خوردگی دیده نمی‌شود.

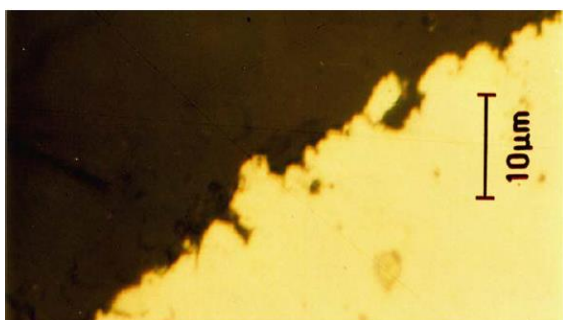
شکل ۷- لبه حمله در روی پره در محل آسیب دیده

- شکل (۷) جدایش دانه‌های سطحی از محل مرزخانه‌ها را در اثر اعمال نیروهای مکانیکی به زیبایی نشان می‌دهد.
- شکل (۸) تصویری از لبه حمله را در نزدیکی نوک پره (محلی که آسیب ندیده است) نشان می‌دهد. همان‌طور که ملاحظه می‌شود، لایه‌ای به ضخامت تقریبی ۲۵ تا ۳۰ میکرون، لبه پره در این قسمت را کاملاً پوشانده است. در شکل (۹) لایه سطحی پره‌ای سالم آورده شده است. همان‌طور که ملاحظه می‌گردد لایه‌ای ناپیوسته تمام سطح قطعه را پوشانده است. این لایه، همان لایه قهوه‌ای متمایل به سیاهی است که پوشش سطحی قطعه را تشکیل می‌دهد. از آنجایی که پره‌ها دارای پوشش نیستند و با توجه به درصد

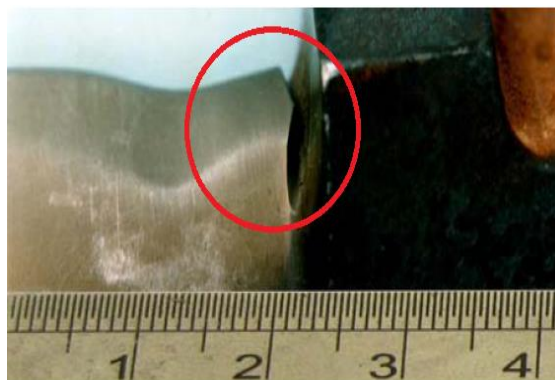
شکل ۳- وضعیت و شدت خرابی در جلو پره

این شدت خرابی به دو شکل روی پره ظاهر شده است: الف): نزدیک ریشه پره (سطح اتصال پره به ریشه): آسیب در این قسمت، به صورت یک شیار باریک ایجاد شده است. شکل (۳) این شیار را که در گزارش‌های تعمیراتی به عنوان ترک قید شده بود با بزرگ‌نمایی بیشتری نشان می‌دهد.

دقت در شکل این شیار نشان می‌دهد که انتهای آن کاملاً منحنی است و به هیچ وجه با ترک، که همواره نوک‌تیز است قابل اشتباه نیست.

آن به حدی است که شکل لبه حمله و انحنای پروفیل پره را به کلی تغییر داده است. شکل ۳ لبه حمله را از روی پره و شکل ۴ لبه حمله را از پشت پره با بزرگنمایی نشان می‌دهد. شیار عمیق روی پره، از پشت آن نیز به صورت بریدگی دیده می‌شود و انحنای انتهای آن به خوبی مشهود است.

۵- با توجه به عدم وجود ترک و یا تغییرات ساختاری در Blend) پره‌های آسیب دیده می‌توان با سنگ زدن محدوده مجاز دست‌ورالعمل، محل وقوع شیار را از بین برد.

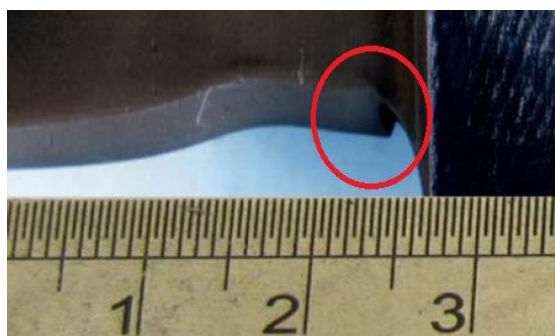
شکل ۴- وضعیت و شدت خرابی در پشت پره (لبه حمله)

لبه حمله نیز به طور یکنواختی مانند لبه چاقو تیز شده که این تغییر شکل سبب تغییر پروفیل لبه حمله گردیده است. با بررسی شکل ظاهری نتیجه می‌شود که لبه خروجی پره (Blade Trailing Edge) بدون هیچ تغییر و آسیبی و به صورت دست نخورده باقی‌مانده است. همچنین آسیب به وجود آمده در اثر خوردگی یا افزایش درجه حرارت نبوده و احتمال بروز پدیده‌ای مانند سایش (Erosion) وجود دارد.

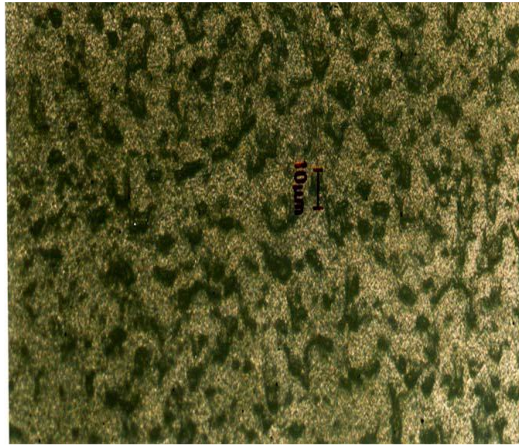
شکل ۱۱- کیفیت سطح پره در محل سالم

این حفره‌ها احتمالاً محل شروع شیارها در ریشه پره‌ها می‌باشند. این درحالی است که در محل سالم روی سطح، لایه‌ای محافظ دیده می‌شود (شکل ۱۱).

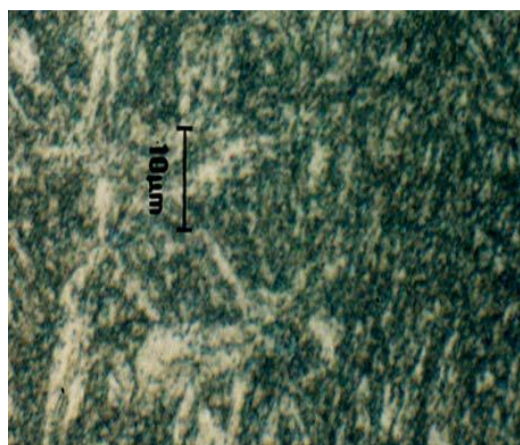
شکل ۱۷- ساختار نمونه ۱، لبه حمله، سر پره، اچ ماربل

تفاوت محسوسی بین لبه حمله در نوک پره (نمونه ۱ در

شکل (۱۷) و لبه حمله در محل آسیب (نمونه ۴ در شکل ۱۸) وجود ندارد و در هر دو حال ساختار مارتنزیت لایه‌ای به خوبی دیده می‌شود.

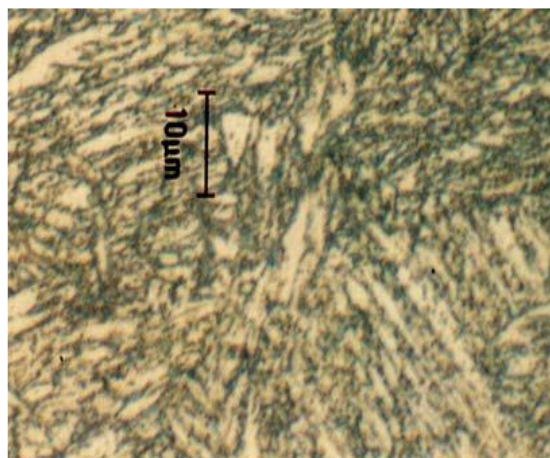
شکل ۱۸- ساختار نمونه ۴، نزدیک ریشه پره، اچ‌ماربل

تفاوتی بین لبه حمله در محل آسیب (نمونه ۴ در شکل ۱۸) و وسط پره در همان محل (نمونه ۵ در شکل ۱۹) وجود ندارد.

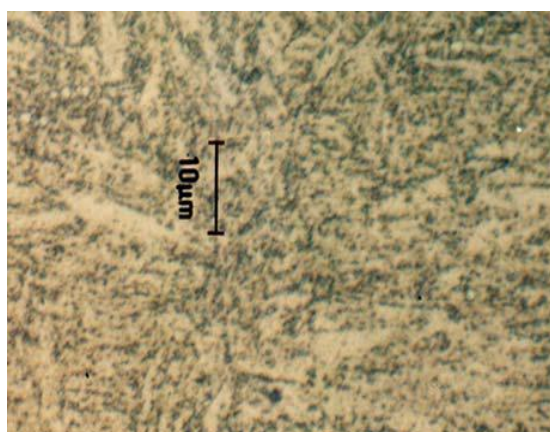
شکل ۲۰- ساختار نمونه ۶، ریشه پره، اچ‌ماربل

ریشه پره (نمونه ۶ در شکل ۲۰) به دلیل ضخامت بیشتر و دیرتر سرد شدن، در هنگام ریخته گری و عملیات حرارتی، به مقدار بیشتری بازپخت شده است و در نتیجه بررسی‌ها تفاوت ریزساختاری محسوسی را در قسمت‌های مختلف پره (شکل‌های ۱۷ تا ۲۰) نشان نمی‌دهد.

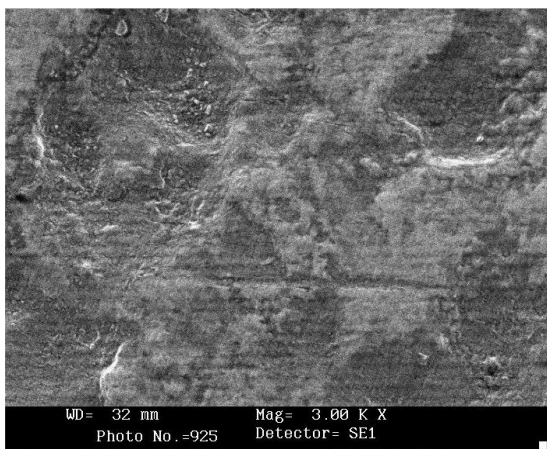
شکل ۲۴- منطقه کوچکی از داخل شیار شکل ۲۳ با بزرگ-نمایی ۳۰۰۰ برابر

شکل (۲۴)، منطقه کوچکی از داخل شیار شکل (۲۳) را با بزرگنمایی ۳۰۰۰ برابر نشان می‌دهد. این تصویر حفره‌های

ناشی از کنده شدن کریستال‌ها را نشان می‌دهد. علاوه بر آن در قسمت مرکزی تصویر ترکی دیده می‌شود که نشان دهنده آغاز کنده شدن دانه دیگری است.

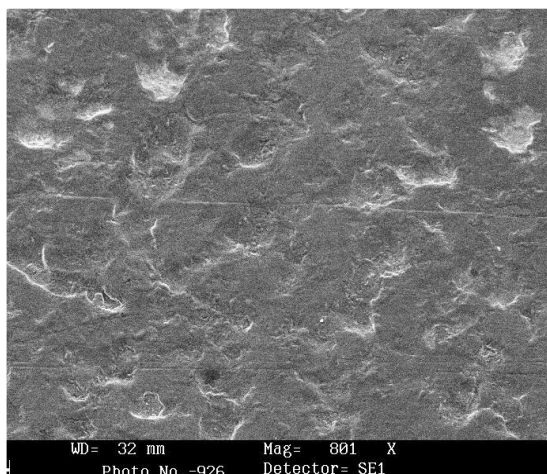
شکل ۲۵- تصویر سطح قطعه در منطقه سالم با بزرگ‌نمایی ۸۰۱ برابر (نمونه ۲)

شکل (۲۵) تصویر سطح قطعه در منطقه سالم را نشان می‌دهد. این سطح که روی نمونه با رنگ قهوه‌ای متمایل به سیاه مشاهده می‌شود، همان سطح نشان داده شده در شکل (۱۱) است که با بزرگ‌نمایی بیشتری آورده شده است. مقطع این لایه سطحی در شکل (۹) نشان داده شده است. همان طور که در این شکل مشاهده می‌شود، این لایه، در تمام سطح پیوسته نیست. شکل (۲۵) نیز ناپیوستگی لایه و وجود حفره‌های سطحی را به خوبی نشان می‌دهد.

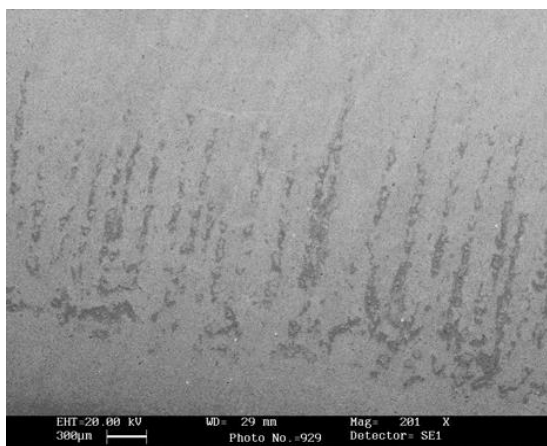
شکل ۲۶- لبه حمله پره، قسمت آسیب دیده و سفید شده با بزرگ‌نمایی ۲۰۰ برابر (نمونه ۲)

خطوط به صورت حفره‌هایی نامنظم ایجاد شده‌اند در صورتی که پس از این مرحله، با تثبیت جریان هوا در روی پره، شیارهایی در همین امتداد ایجاد گردیده‌اند.

شکل (۲۶) لبه حمله پره، قسمت آسیب دیده و سفید شده را با بزرگ‌نمایی کم (۲۰۰ برابر) نشان می‌دهد. در این تصویر خطوطی از لبه حمله به طرف قسمت سالم و در جهت جریان هوا کشیده شده است. در لبه حمله این

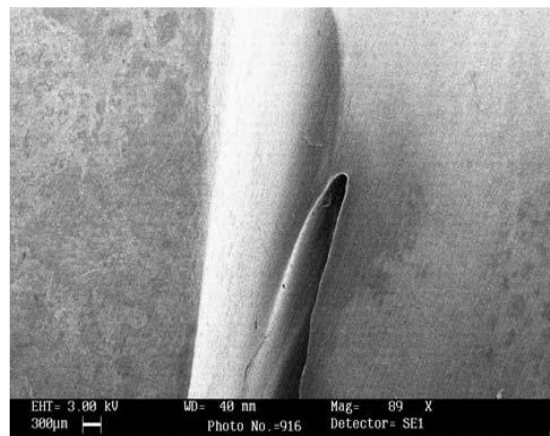
شکل ۲۲- تصویر نمونه ۱ با بزرگ‌نمایی ۸۹ برابر

شکل (۲۲) تصویر نمونه ۱ را با بزرگنمایی کم (۸۹ برابر) نشان می‌دهد. چنانچه مشهود است شیار ایجاد شده در ریشه پره، در اثر جریان هوا می‌باشد و به هیچ وجه ترک ناشی از اعمال نیروی ضربه‌ای یا تناوبی نیست. شکل (۲۳) همین شیار را با بزرگنمایی ۷۸۷ برابر نشان می‌دهد. این تصویر علاوه بر کنده شدن کریستال‌های درون شیار در اثر سایش، تغییر شکل کوچکی را نیز در انتهای شیار نشان می‌دهد، که احتمالاً این تغییر شکل پلاستیک به واسطه نیروی اعمال شده توسط جریان هوا می‌باشد (با شکل ۷ مقایسه شود).

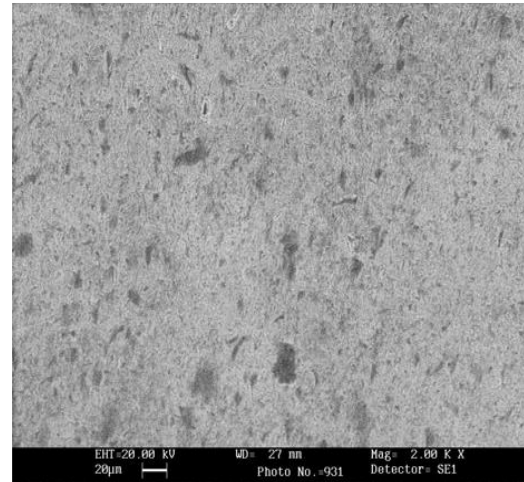
شکل ۲۷- بخشی از سطح نشان داده شده در شکل ۲۶ با بزرگ‌نمایی ۲۰۰۰ برابر (نمونه ۲)

وجود حفره‌های سطحی در این قسمت با وضوح بیشتری نشان داده شده است.

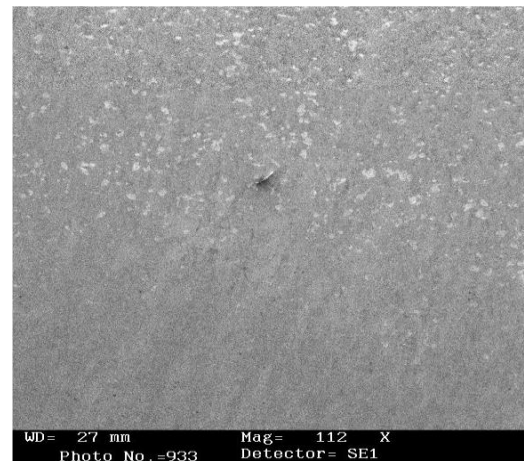
شکل ۲۸- مرز بین قسمت آسیب دیده و سالم با بزرگ‌نمایی ۱۱۲ برابر (نمونه ۲)

شکل (۲۸) مرز بین قسمت آسیب دیده و سالم را با بزرگ‌نمایی ۱۱۲ برابر نشان می‌دهد. امتداد جریان هوا روی پره و سایش لایه سطحی در این قسمت (پایین و چپ تصویر) به خوبی مشخص است.
