# Investigation of Failure Factors for Sidewalls in Pallet Cars of Pelletizing Factory Furnaces

This study investigates the premature failure of the sidewalls related to a sintering pallet car of pelletizing plant of Gol-e-Gohar Mining and Industrial Company, Sirjan, Iran. At first, the extent of failure and the distribution pattern of common defects of the sidewalls are investigated through visual inspections. In this regard, the quality of the walls is classified in five different levels, and more than half of the existing side walls are randomly examined at different time intervals. According to the amount of the damage, they are regarded into one of the defined levels. Then, by performing tensile and stiffness tests, the mechanical specifications of three specimens of the sidewalls are extracted and presented. Next, the chemical analyses of the three samples are determined via quant metric tests and the results along with the standard ranges of the relevant alloy are compared. Some thermal tests are implemented on the samples to investigate the temporal oxidation reactions of the regarded alloys. To study the microstructures of the samples, including the type of granulation an

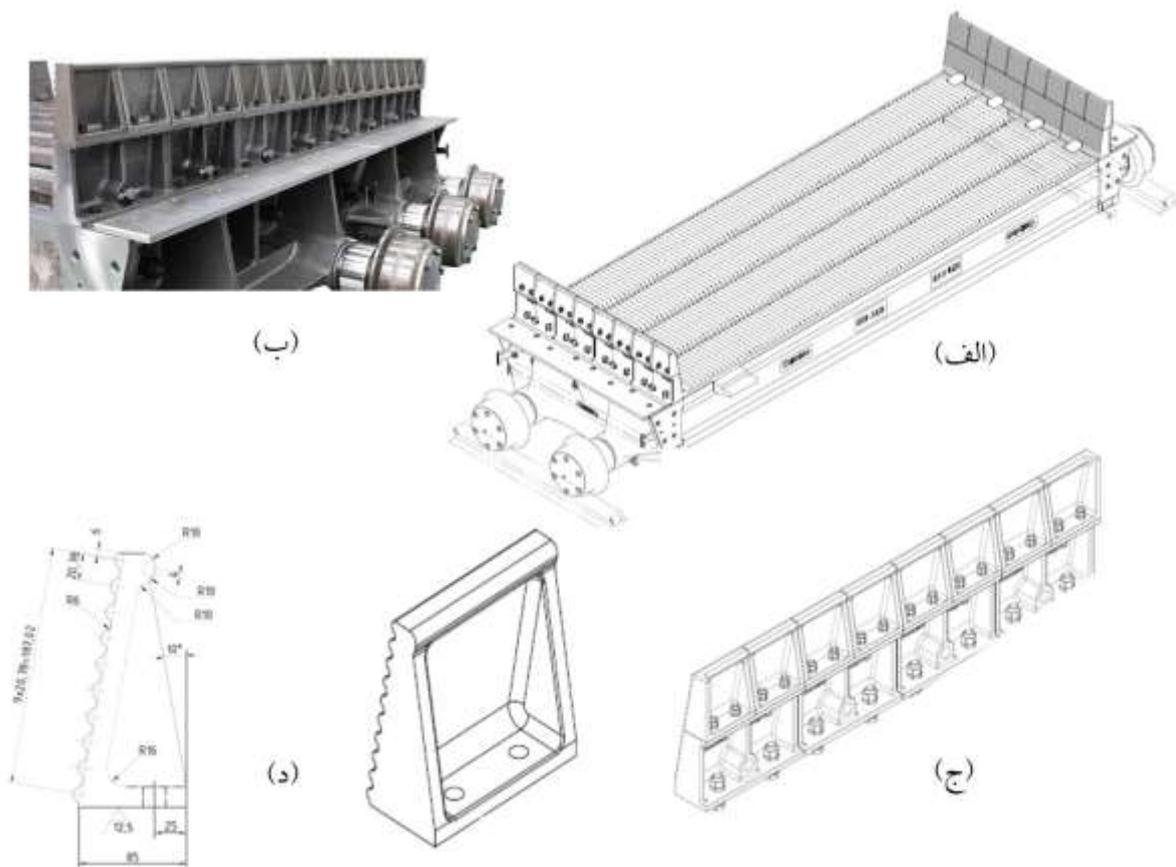
شکل ۱- الف) طرحواره پالت کار، ب) نمایی از یک پالت کار واقعی، ج) چیدمان دیواره جانبی یک سمت که از دو بخش تحتانی و فوقانی تشکیل شده است و د) قطعه ساییدوال مورد بررسی در این پژوهش به همراه نقشه و ابعاد.

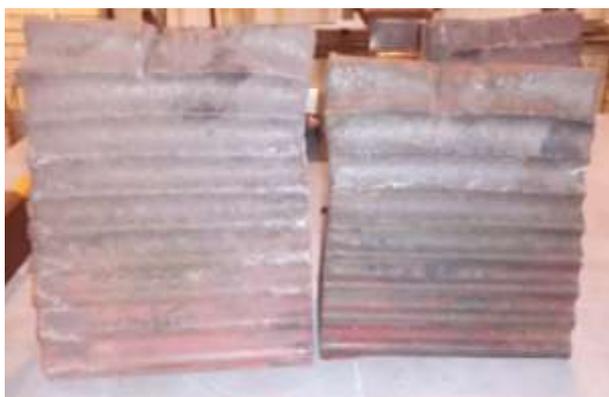
شکل ۴- تغییر اندازه دیواره‌ها

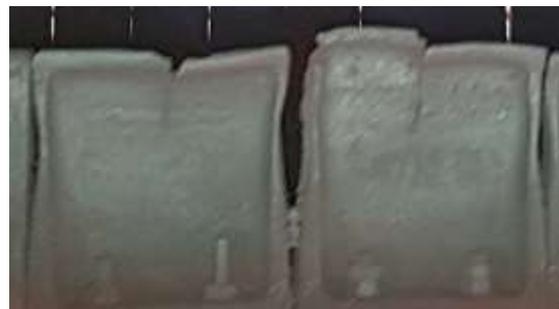
شکل ۲- اکسایش و ترک شدید (مطابق با بیشینه آسیب به ساییدوال با درجه کیفی ۱؛ بدترین وضعیت).

در این بررسی، ابتدا کیفیت دیواره‌ها در ۵ سطح مختلف طبقه‌بندی شده‌اند که در آن عدد ۵، سطح کیفیت عالی و عدد ۱، بدترین وضعیت را نشان می‌دهند. در واقع، در این روش دسته‌بندی در وضعیت شماره (۵)، ظاهر ساییدوال به-گونه‌ای است که از فاصله نزدیک تفاوت چندانی با دیواره تازه نصب شده نداشته باشد. در وضعیت (۴)، از فاصله یک متری تفاوت ظاهری با دیواره تازه نصب شده به راحتی قابل تشخیص نیست. در حالت (۳)، از فاصله یک متری تغییر شکل ظاهری شامل تغییر شکل بدون شکست در ساییدوال مشاهده می‌شود. در نوع شماره (۲)، از فاصله یک متری تغییر شکل ظاهری همراه با ترک در نمونه وجود دارد. و در نهایت، در نوع شماره (۱)، وضعیت ظاهری ساییدوال به نحوی است که اکسیداسیون شدید و شکست در آن مشاهده می‌شود. بازرسی‌های چشمی انجام شده بر روی دیواره‌ها حاکی از تغییر رنگ قابل توجه ناشی از اکسیداسیون و ترک در لبه‌های در تماس مستقیم با جریان هوای داغ و همچنین اثرات ساییدگی شدید در سطح تماس با گندله و در برخی موارد تغییر شکل است. نمونه‌هایی از عیوب مشاهده شده؛ شامل اکسایش و ترک شدید، سایش قابل ملاحظه لبه‌ها و تغییر اندازه دیواره‌ها به ترتیب در شکل‌های (۲) تا (۴) نشان داده شده است. عکس‌برداری‌های تصادفی هفتگی به مدت هشت ماه از ۴۸ عدد ساییدوال نشان می‌دهند که پس مدت کوتاهی بعد از نصب (بین سه تا شش ماه بسته به محل) پدیده‌های مذکور در لبه بالایی دیواره‌های جانبی رخ می‌دهند.

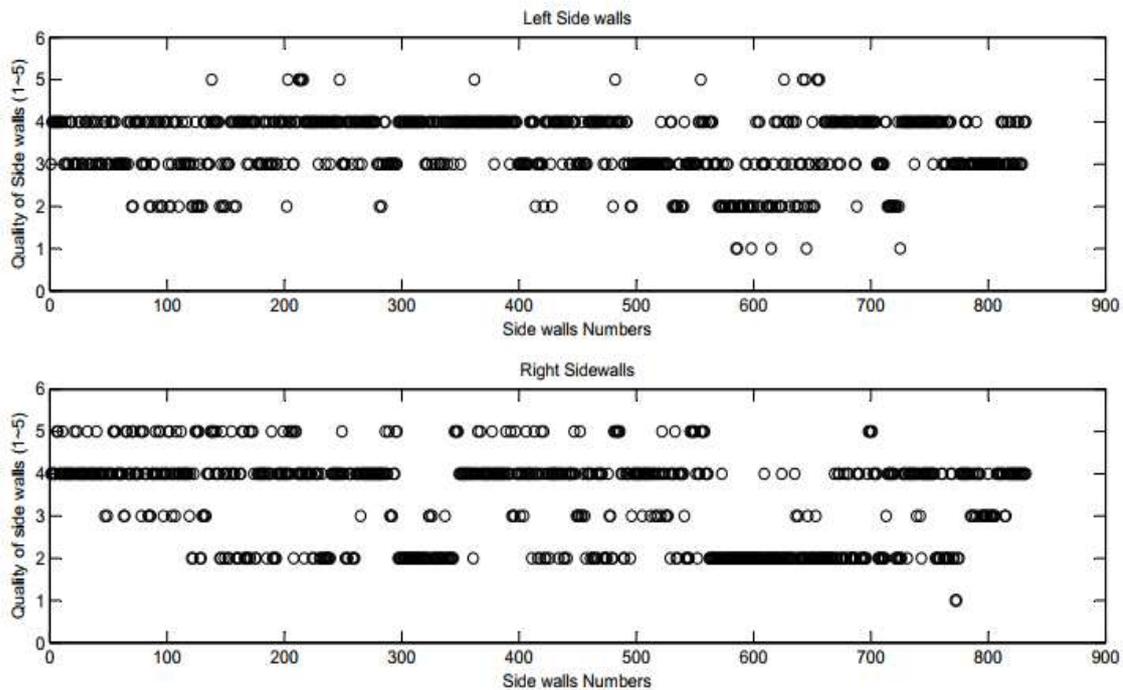
شکل ۵- تعیین سطح کیفی دیواره‌ها در بیش از نیمی از خط تولید در دو طرف پالت کار (عدد ۵ نمایانگر سطح کیفی عالی و عدد ۱ بدترین وضعیت)

بر اساس این تقسیم‌بندی، وضعیت دیواره‌های هر دو سمت ماشین‌های پخت بر این اساس تعیین سطح کیفیت شده‌اند که این اطلاعات در شکل (۵) به صورت شماتیک ارائه شده‌اند. علاوه بر این، برای بررسی آماری بیشتر این موضوع، درصد پراکندگی کیفیت‌های مختلف دیواره‌ها در دو سمت ماشین‌های پخت در جدول ۱ و شکل (۶) مشخص شده است.

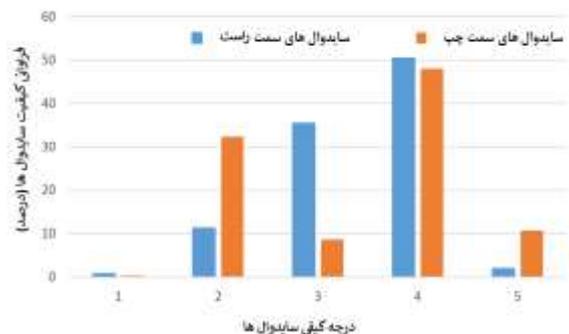
شکل ۶- درصد پراکندگی کیفیت سایدوال‌ها در دو سمت راست و چپ پالت کار

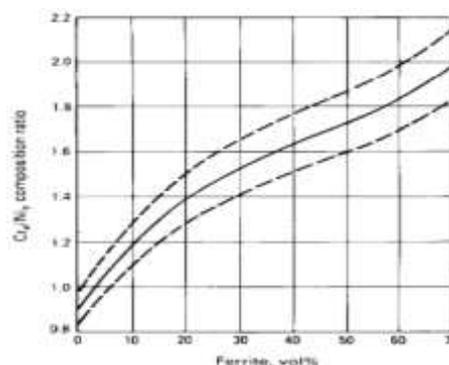
شکل ۷- دیاگرام شوفر مورد استفاده جهت تعیین درصد فریت نمونه‌های فولادی مورد بررسی [۳].

فولادهای HH-type II فولادهای آستنیتی هستند (زمینه کاملاً آستنیت) و فریت در آنها پایدار نیست. در مقابل، فولادهای HH-type I فولادهای فریتی-آستنیتی هستند که در آنها بسته به نوع ریخته‌گری و تاریخچه سرمایش، فریت می‌تواند حضور داشته باشد. برای کاربرد در کوره گندله‌سازی، خواص مکانیکی فولاد HH-type II پاسخگو است و حضور فریت در ساختار فولاد، در دمای بالا زمینه ساز تشکیل فازهای مضر از جمله فاز  $\sigma$  می‌شود. برای تشخیص نوع فولاد (درصد فریت) می‌توان از منحنی یا دیاگرام شوفر<sup>۲</sup>، نشان داده شده در شکل (۷) استفاده کرد

[۳]. بدین منظور، کافی است کروم معادل و نیکل معادل را بر اساس روابط ارائه شده محاسبه و سپس از روی منحنی درصد فریت را مشخص نمود. با استفاده از نتایج کوانتومتری فولادها و قرار دادن مقادیر عناصر در نمودار ارائه شده در شکل (۷)، نسبت Cr/Ni برای هر دو فولاد مورد بررسی، تقریباً برابر ۰/۷ محاسبه می‌شود که نشان می‌دهد نمونه‌های مورد بررسی از نوع فولاد کاملاً آستنیتی یعنی HH-type II است. حضور نیتروژن قابل توجه در ترکیب فولاد شرکت ۲ در حالی که محتوای نیکل کمتری نسبت به فولاد شرکت ۱ دارد، احتمالاً به دلایل اقتصادی انجام شده است. نیکل نسبت به نیتروژن عنصر گران‌تری است و بخشی از نقش آستنیت‌زایی آن در فولاد شرکت ۲ به نیتروژن سپرده شده است. باید توجه داشت که فولاد شرکت ۱ درصد کربن کمتری دارد و با توجه به آستنیت‌زا بودن کربن و نیکل، بالاتر بودن محتوای نیکل در این فولاد نسبت به فولاد شرکت ۲ احتمالاً به دلیل کم تر بودن درصد کربن بوده است. در ترکیب فولاد شرکت ۱ مقدار قابل توجهی مولیبدن نیز وجود دارد که مقدار این عنصر در فولاد شرکت ۲ تقریباً ناچیز است. مولیبدن سینتیک نفوذ کربن و در نتیجه تجمع آن در اطراف مرز دانه‌ها را به تأخیر می‌اندازد و بنابراین می‌تواند تشکیل کاربیدها و کربونیتريدها در مرز دانه را به تعویق بیندازد.

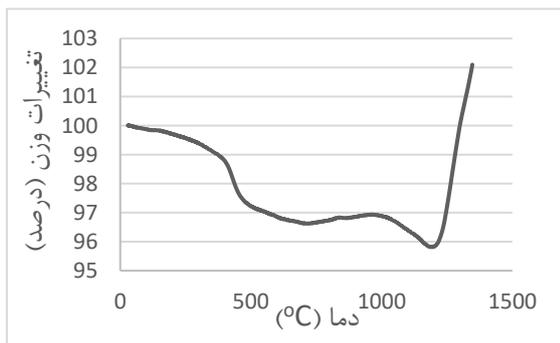
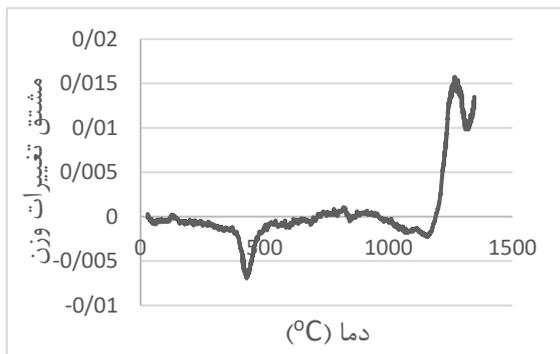
شکل ۸- نمودارهای توزین حرارتی و مشتق آن (به ترتیب از بالا به پایین) مربوط به نمونه فولاد شرکت ۱

نتایج آنالیز توزین حرارتی و مشتق آن در شکل‌های (۸)، (۹) و (۱۰) برای هر سه نمونه ارائه شده است. فولادهای زنگ نزن آستنیتی از نظر کاربرد و تعداد آلیاژها، بزرگترین خانواده فولادهای زنگ نزن هستند. فولاد نوع HH این آلیاژها با ۱۴-۱۱٪ نیکل و ۲۸-۲۴٪ کروم از استحکام بالا و مقاومت عالی در برابر اکسیداسیون تا دمای  $1095^{\circ}C$  برخوردار است. نکته قابل توجه در بسیاری از آلیاژهای مقاوم به دمای بالا، تشکیل لایه اکسیدی مقاوم بر روی سطح قطعه می‌باشد. به خوبی ثابت شده است که مقاومت در برابر خوردگی در دماهای بالا به لایه ضد اکسید احتیاج دارد که از فولاد در برابر محیط خوردگی محافظت کند. در واقع، با وجود این لایه ضد اکسید، مقاومت در برابر اکسیداسیون به دست می‌آید. به بیان دقیق‌تر، در اکسیداسیون داخلی، اکسیژن با کاربیدهای کروم در مرزهای دانه واکنش نشان داده و اکسید کروم را به از طریق واکنش زیر تولید می‌کند.

با بررسی نتایج آزمایشات توزین حرارتی و مشتق آن، مشاهده می‌شود که نمونه فولاد شرکت ۱ و نمونه مستهلک در دمای تقریبی  $400^{\circ}\text{C}$  الی  $500^{\circ}\text{C}$ ، در طی واکنش‌هایی با اتمسفر دچار کاهش وزن قابل ملاحظه‌ای می‌شوند. در نمونه فولاد شرکت ۲، این کاهش وزن با سرعت کمتری از دمای  $250^{\circ}\text{C}$  شروع و تا دمای  $600^{\circ}\text{C}$  ادامه پیدا می‌کند. از بررسی فرآیند اکسایش کاربید کروم با اکسیژن و تولید گاز منوکسید کربن می‌توان این اتفاق را مساوی با انجام واکنش اکسایش کاربید کروم در نظر گرفت. از طرف دیگر پس از گذر از این واکنش و ایجاد لایه اکسید سطحی، نمونه فولاد شرکت ۲ یک پایداری نسبی تا دمای تقریباً  $1100^{\circ}\text{C}$  را تجربه می‌کند. در نمونه فولاد شرکت ۱ پس از واکنش‌های اولیه اکسایش کاربید کروم، واکنش اکسایش کروم و افزایش جرم نمونه ناشی از ضخیم شدن لایه اکسیدی رخ می‌دهد که از دمای  $500^{\circ}\text{C}$  شروع و تا دمای  $1000^{\circ}\text{C}$  ادامه پیدا می‌کند. در نمونه مستهلک پس از گذار اولیه، تشکیل لایه اکسیدی غالب نشده است و این زمینه ساز نفوذ ادامه دار اکسیژن از طریق مرز دانه و اکسایش کاربید کروم است. نمونه‌ها به طور تقریباً یکسان پس از رسیدن به دمای  $1100^{\circ}\text{C}$  شروع به اکسایش سریع می‌کنند (نقطه تسلیم آلیاژ در برابر اکسیداسیون). در این دما، لایه اکسیدی متخلخل شده یا در آن ترک‌هایی ناشی از ضخیم شدن بیش از حد ایجاد می‌شود. تحت این شرایط، اکسیژن خیلی سریع‌تر به فصل مشترک فلز و اکسید رسیده و فرآیند اکسید شدن فلز زیر لایه سریع و بدون توقف پیش می‌رود.

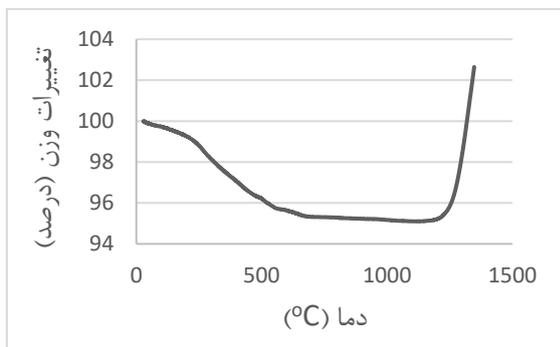
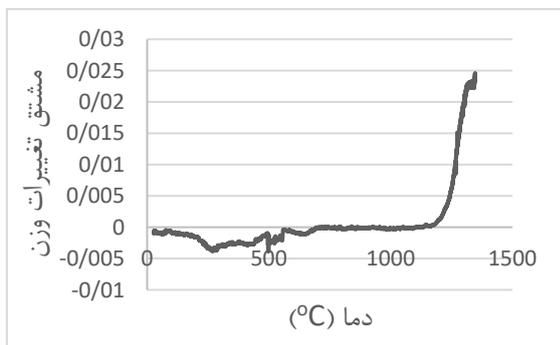
شکل ۹- نمودارهای توزین حرارتی و مشتق آن (به ترتیب از بالا به پایین) مربوط به نمونه فولاد شرکت ۲

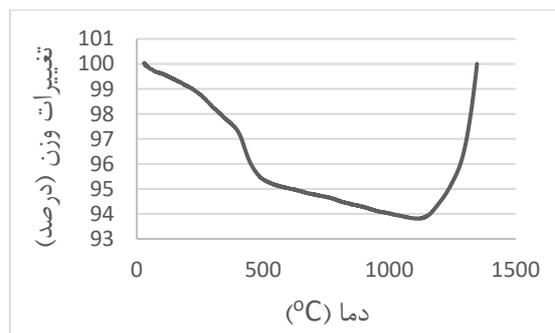
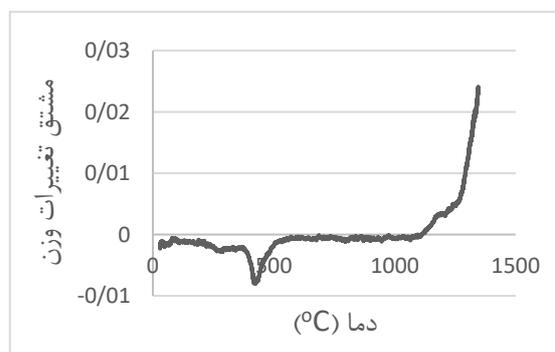
شکل ۱۰- نمودارهای توزین حرارتی و مشتق آن (به ترتیب از بالا به پایین) مربوط به نمونه بدون شناسه مستهلک

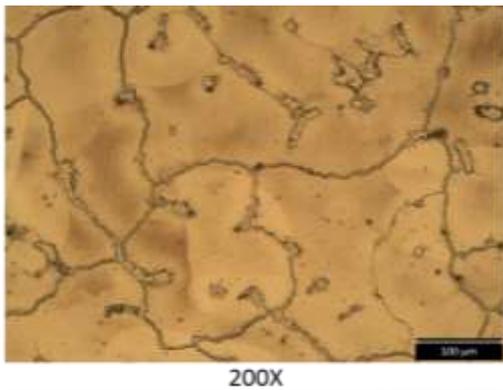
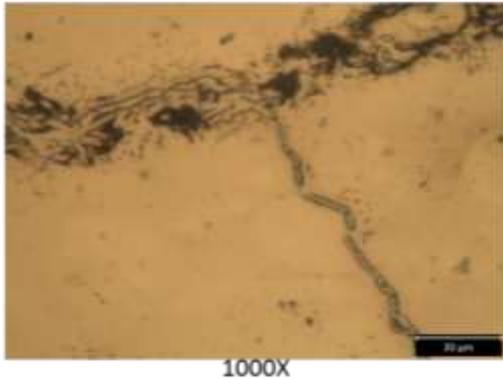
شکل ۱۱- تصاویر متالوگرافی نوری از ریزساختارهای فولاد شرکت ۲

نمونه تصاویر نوری گرفته شده از ریزساختار نمونه‌های فولادی شرکت ۲، شرکت ۱ و مستهلک بدون شناسه به ترتیب در شکل‌های (۱۱)، (۱۲) و (۱۳) در بزرگنمایی‌های ۲۰۰X و ۱۰۰۰X نمایش داده شده است. تصاویر متالوگرافی نوری از سه نمونه فولادی، حاکی از تفاوت قابل توجه در ساختار دانه‌بندی فولادهای شرکت ۲ و شرکت ۱ می‌باشد. فولاد شرکت ۲ دارای دانه‌بندی هم محور بوده در حالی که دانه‌ها در نمونه فولاد شرکت ۱ کشیده و دندریتی هستند. وجود دانه‌های کشیده دندریتی در فولاد شرکت ۱، به عدم استفاده از مواد جوانه‌زای مناسب، دمای ریخته‌گری بالا و یا نرخ سرمایش سریع در دامنه انجماد (به دلیل استفاده از ماسه قالب با هدایت حرارتی بالا) اشاره دارد. شایان ذکر است که نمونه‌ها پس از صیقل کاری به مدت زمان برابری در معرض محلول اچ (حکاکی) قرار داده شده‌اند. بنابراین، سیاه بودن تصاویر مربوط به نمونه مستهلک را می‌توان به برخی استحاله‌های متالورژیکی که احتمالاً حین سرویس دهی فولاد در دمای بالا رخ می‌دهد، ربط داد.

صرف نظر از تفاوت در ساختار دانه‌بندی، در ریزساختار هر دو فولاد، دانه‌های آستنیت و لایه پیوسته‌ای از یک فاز کاربیدی در اطراف آن‌ها دیده می‌شود. بنا بر این می‌توان دریافت که هر دو نمونه در دسته فولادهای HH-type II که آستنیتی هستند، قرار دارند. در شکل (۱۴)، تصاویر الکترونی (الکترون ثانویه) گرفته شده به وسیله میکروسکوپ الکترونی روبشی از ریزساختار نمونه‌های فولادی در بزرگنمایی‌های مختلف نمایش داده شده است.

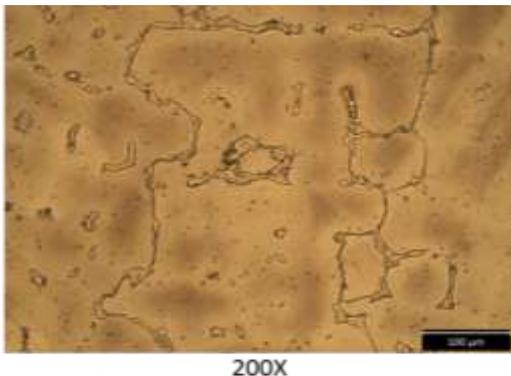
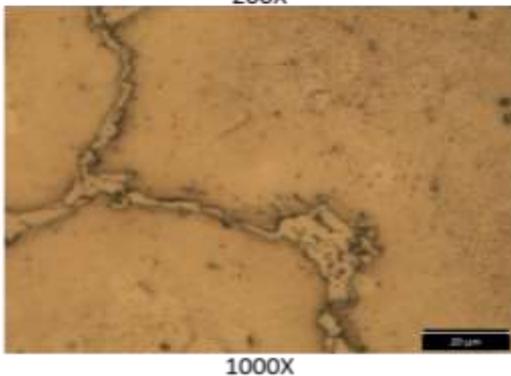
شکل ۱۲- تصاویر متالوگرافی نوری از ریزساختارهای فولاد شرکت ۱

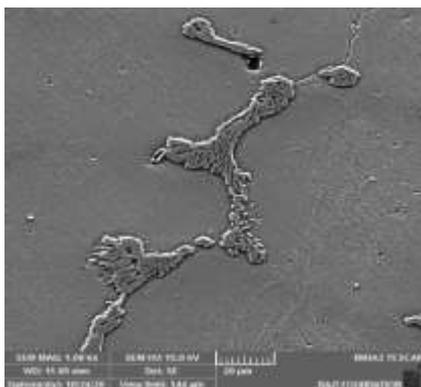
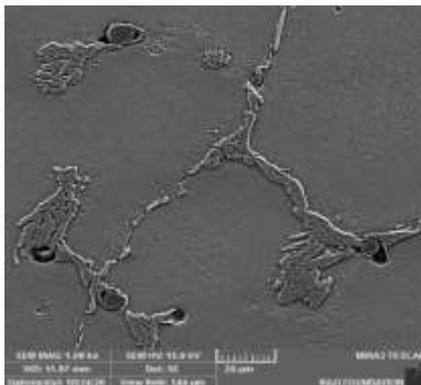
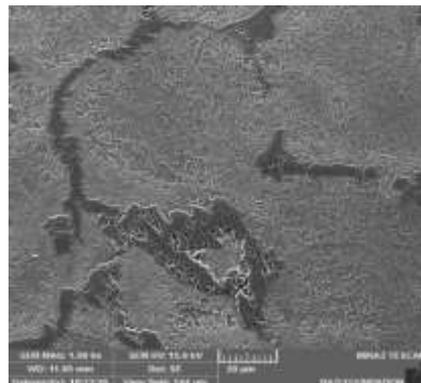
شکل ۱۴- تصاویر میکروسکوپ الکترونی روبشی از ریزساختارهای مربوط به سه نمونه فولاد مورد بررسی در این پژوهش، نمونه الف) مربوط به شرکت ۲، مربوط به شرکت ۱ و مربوط به قطعه مستهلک

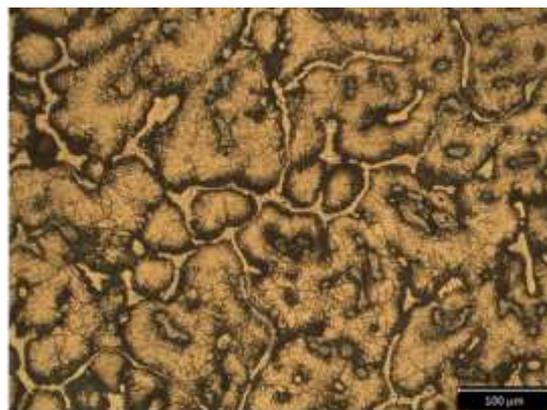
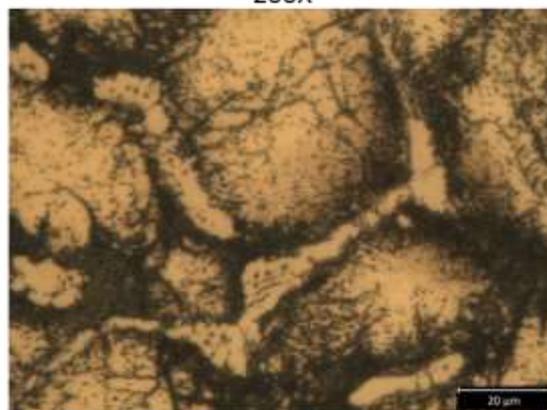
شکل ۱۳- تصاویر متالوگرافی نوری از ریزساختارهای نمونه مستهلک بدون شناسه

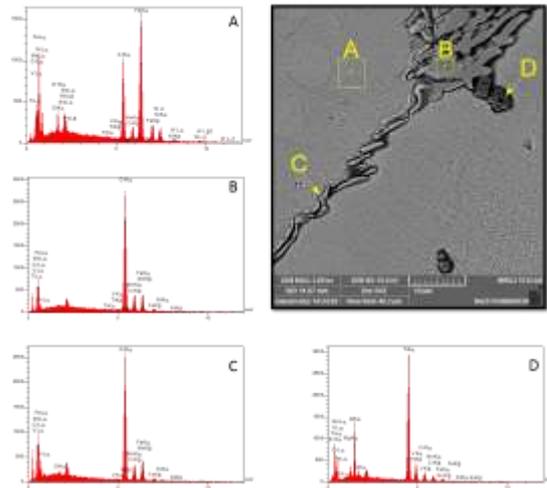
شکل ۱۵- آنالیز نقطه‌ای EDS از قسمت‌های مختلف ریزساختاری مربوط به نمونه فولاد شرکت ۲

شکل‌های (۱۵)، (۱۶) و (۱۷) به ترتیب آنالیز نقطه‌ای EDS از قسمت‌های مختلف ریزساختار مربوط به فولاد شرکت ۲، فولاد شرکت ۱ و فولاد مستهلک را نشان می‌دهند که بیانگر ترکیب شیمیایی فازهای مختلف برای این سه نوع آلیاژ است. بر اساس آنالیز نقطه‌ای ریزساختار غالب بر هر سه نمونه، ریزساختار آسننتیتی و یک فاز غنی از کروم (۸۰٪ کروم) است. با توجه به ترکیب شیمیایی، این فاز کاربرد کروم با ترکیب  $Cr_{23}C_6$  است.

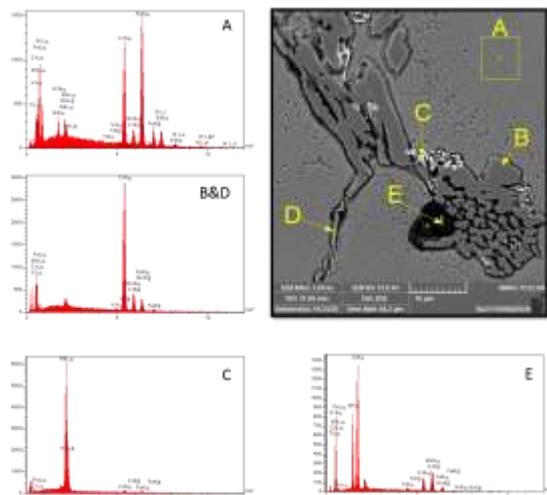
شکل ۱۶- آنالیز نقطه‌ای EDS از قسمت‌های مختلف ریزساختاری مربوط به نمونه فولاد شرکت ۱

فاز سفید رنگ در شکل‌های (۱۶) و (۱۷) که آنالیز EDS نقطه‌ای متنظر با آن با نقاط C و D مشخص شده است کاربرد نیوبیم NbC است. این فاز در ریزساختار فولاد شرکت ۱ (شکل ۱۵) مشاهده نشد که عدم حضور نیوبیم در ترکیب این فولاد را تأیید می‌کند. نیوبیم در فولادهای زنگ-نزن به دلیل کاربیدزایی قوی‌تر این عنصر نسبت به کروم اضافه می‌شود. این عنصر همچنین با تشکیل فازهای کاربیدی و کربونیت‌ریدی روی مزردهانه‌ها مانع از رشد دانه‌های آستنیت در دمای بالا شده و از این طریق کاهش استحکام ناشی از درشت‌دانه شدن فولاد را به تأخیر می‌اندازد. نیوبیم نیز عنصر گرانی محسوب می‌شود و حضور آن در فولاد باید براساس میزان بهبود در خواص به صورت اقتصادی توجیه داشته باشد. باید توجه داشت که نیوبیم عنصری فریت‌زا محسوب می‌شود و حضور بیش از حد آن ممکن است باعث تشکیل فریت در ساختار فولاد شود که در نتیجه آن فولاد مستعد به تردی فاز سیگما و  $475^{\circ}\text{C}$  می‌شود. به کمک منحنی شوفر می‌توان بیشینه حضور نیوبیم در ترکیب شیمیایی فولاد را تخمین زد. بر اساس شواهد ریزساختاری و پیش‌بینی منحنی شوفر، فولاد شرکت ۲ و فولاد شرکت ۱ هر دو کاملاً آستنیتی هستند و درصد فریت در آن‌ها صفر یا ناچیز است. باید توجه داشت که تحت شرایط سرمایش در قالب ریخته‌گری، مقداری از عناصر آلیاژی از جمله کروم و کربن به نواحی بین دانه‌های جدایش می‌یابند و ساختار نهایی دارای زمینه آستنیت و فازهای کاربید کروم است. به هر حال، بحث تردی  $475^{\circ}\text{C}$  ناشی از تجزیه اسپینودال فریت موضوعیت ندارد.

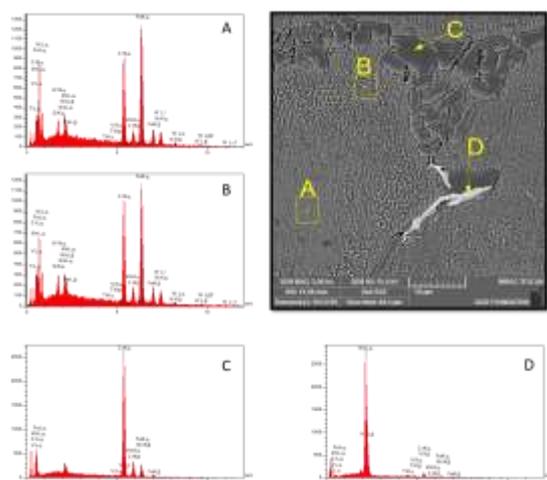
شکل ۱۷- آنالیز نقطه‌ای EDS از قسمت‌های مختلف ریزساختاری مربوط به نمونه مستهلک بدون شناسه

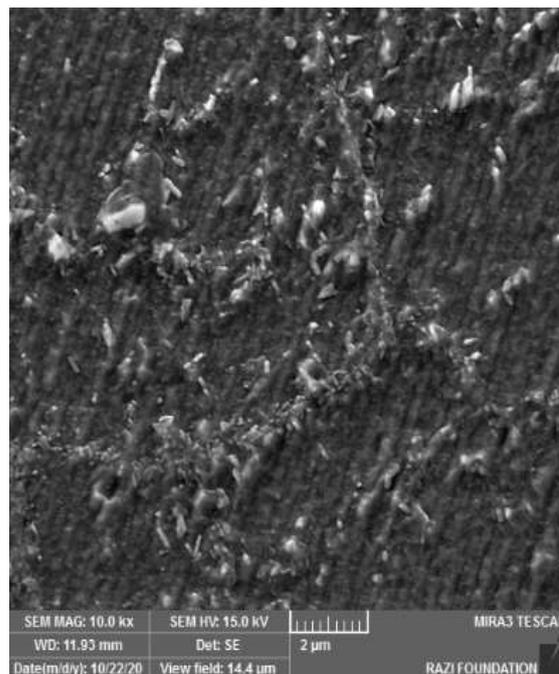
شکل ۱۸- تصویر الکترونی از درون دانه‌های آستنیت نمونه مستهلک بیانگر وقوع تغییرات ریزساختاری (شبه اسپینودال) و تشکیل برخی رسوبات (فازهای سفید رنگ)

با این حال، استحاله اسپینودال مشابهی در آستنیت و در همین محدوده دمایی امکان وقوع دارد که معمولاً چون سینتیک خیلی آرامی دارد، از آن صرف نظر می‌شود. آستنیت ابتدا طی استحاله مونوتکتوئید به فریت و آستنیت ثانویه ( $\gamma_2$ )، سپس  $\gamma_2$  طی استحاله اسپینودال در حوالی دمای  $340^\circ C$  به آستنیت‌های منظم ( $\gamma'$  و  $\gamma''$ ) تبدیل می‌شود [۲۰]. تصویر الکترونی با بزرگنمایی بالا از درون دانه‌های آستنیت نمونه فولاد مستهلک بدون شناسه در شکل ۱۸ آورده شده است که حضور ساختار لایه‌ای ناشی از تجزیه اسپینودال آستنیت و برخی رسوبات درون آستنیت را نشان می‌دهد. شایان ذکر است که حالات ریزساختاری مذکور، در تصاویر متناظر از درون دانه‌های آستنیت فولادهای شرکت ۱ و شرکت ۲ نو دیده نمی‌شود. با این حال، اظهار نظر دقیق در رابطه با وقوع تجزیه اسپینودال در فاز آستنیت نیازمند بررسی‌های بیشتری است.
