تحلیل خرابی پره های ثابت کمپرسور در یک توربین گاز

اطلاعات مقاله	چکیده
دریافت مقاله: ۱۳۹۶/۰۵/۰۵	<p>طی تعمیرات دوره ای توربین گازی مدل GT13D، شبه ترک هایی در پره های ثابت نیمه بالایی کمپرسور (ردیف های نیمه انتهایی) مشاهده شده که به صورت رفتگی هایی در محل اتصال پره های ثابت به ریشه ظاهر شده بودند. همچنین در اثر پدیده ای مشابه، لبه حمله پره در همین منطقه دچار آسیب شده که موجب تعویض تعدادی از پره ها گردید. در این مقاله سعی شده است با بررسی این پره ها از دیدگاه ها و روش های مختلف، نظیر سختی، جنس، شکل ظاهری، لایه های سطحی، ریزساختار، کیفیت سطوح با میکروسکوپ الکترونی SEM و... مکانیزم غالب در فرسایش این پره ها مشخص و عامل این خرابی تعیین گردد. از این بررسی ها نتیجه شده است که جنس پره فولاد زنگ نزن مارتنزیتی با سختی تقریباً یکسان در تمامی قسمت ها می باشد و هیچ گونه تغییرات ساختاری که نشان دهنده تغییرات درجه حرارت باشد دیده نمی شود. همچنین عامل فرسایش و خرابی نمی تواند مربوط به وجود ذرات خارجی باشد، بررسی ها وقوع پدیده سایس (Erosion) در اثر عبور جریان هوا از روی پره ها را محتمل می نماید.</p>

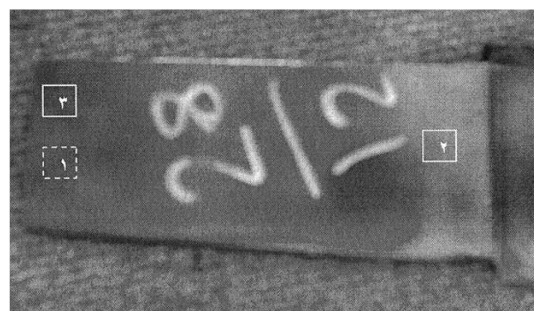
با توجه به این که سختی یکی از پارامترهای نشان دهنده خرابی و زوال قطعات و یا تغییرات ساختاری آنها می‌باشد، قسمت‌های مختلف سطح و مقطع یک پره مورد آزمایش سختی سنجی قرار گرفته‌اند. نقاط مورد آزمایش در شکل‌های (۱۴) و (۱۵) نشان داده شده و نتایج این بررسی،

شکل ۱۴- نقاط مورد اندازه‌گیری از سطح قطعه

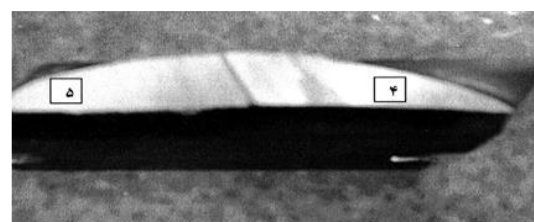
شکل ۱۵- نقاط مورد اندازه‌گیری از مقطع قطعه
